# ARQUITECTURA PASTORIL EN VENTA DEL MORO

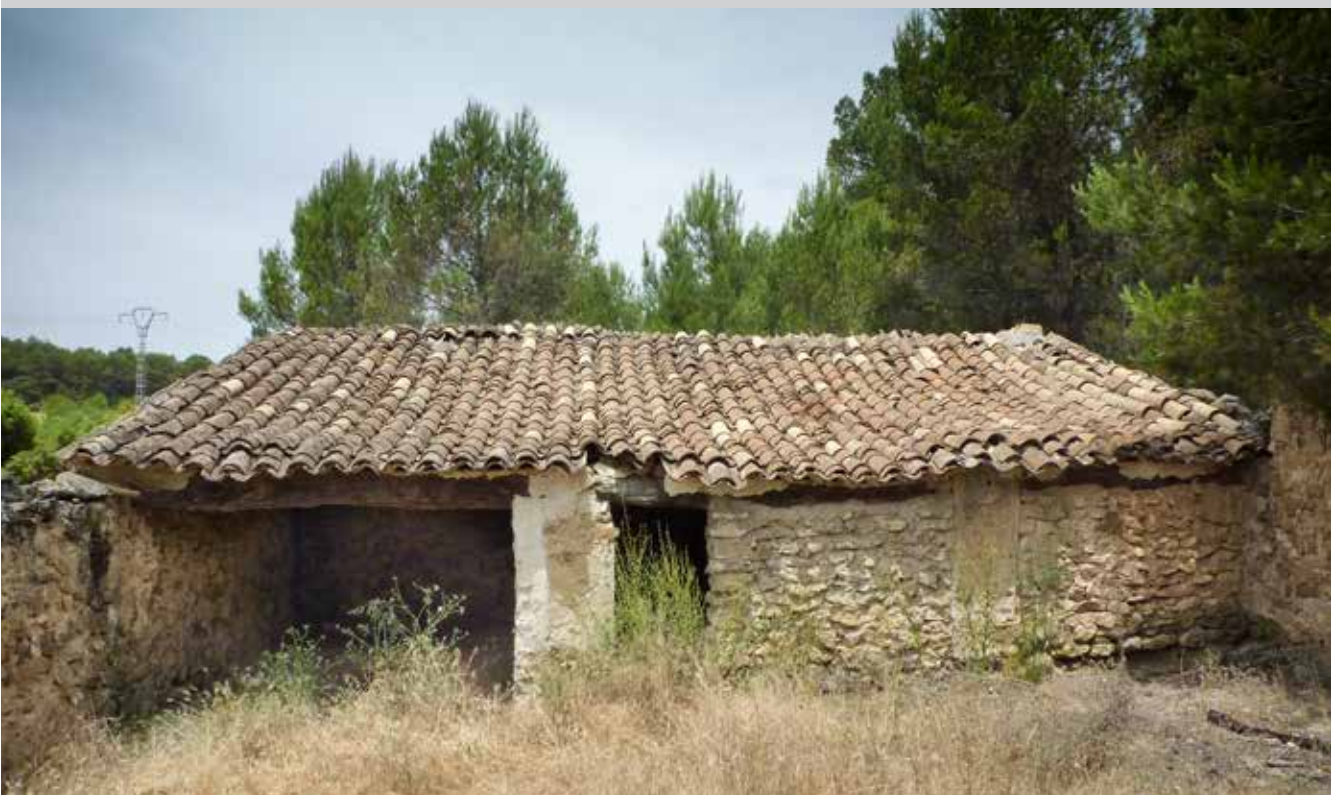
Cubierto de un corral de ganado cerca de la Casilla del Cura (Venta del Moro). Sección de la construcción protegida de las inclemencias climáticas con una entrada amplia.

El **cubierto**, se trataba de un porche donde el ganado y el pastor podían refugiarse por la noche y especialmente resguardarse del mal tiempo, es decir, de la lluvia, el frío y la “piedra”. El porche era en general un rectángulo con cubierta apoyado sobre uno de los muros del exterior. El muro donde descansaba era más alto que el resto de las tapias porque actuaba como *lomera*<sup>1</sup>, y desde él salía el tejado a una vertiente que descansaba en otro muro paralelo ya dentro del corral y más bajo que el primero para que condujese el agua de lluvia al interior.

La entrada al cubierto era muy amplia y estaba siempre abierta. En el muro interior se realizaba una gran abertura que servía como acceso rápido y amplio al interior, facilitando la comunicación entre el *cubierto* y el *raso*. Siendo sostenido el tejado en este tramo del muro a través de una gran viga soportada por el mismo muro. La altura del acceso podía depender según el corral. En algunos casos podían ser considerablemente bajos, aunque lo suficientemente altos para el fácil tránsito del ganado. En otros, por lo contrario, la altura podía ser muy alta, seguramente porque los porches podían ser usados también como lugar de estacionamiento de maquinaria agrícola y, sobretodo, carros.

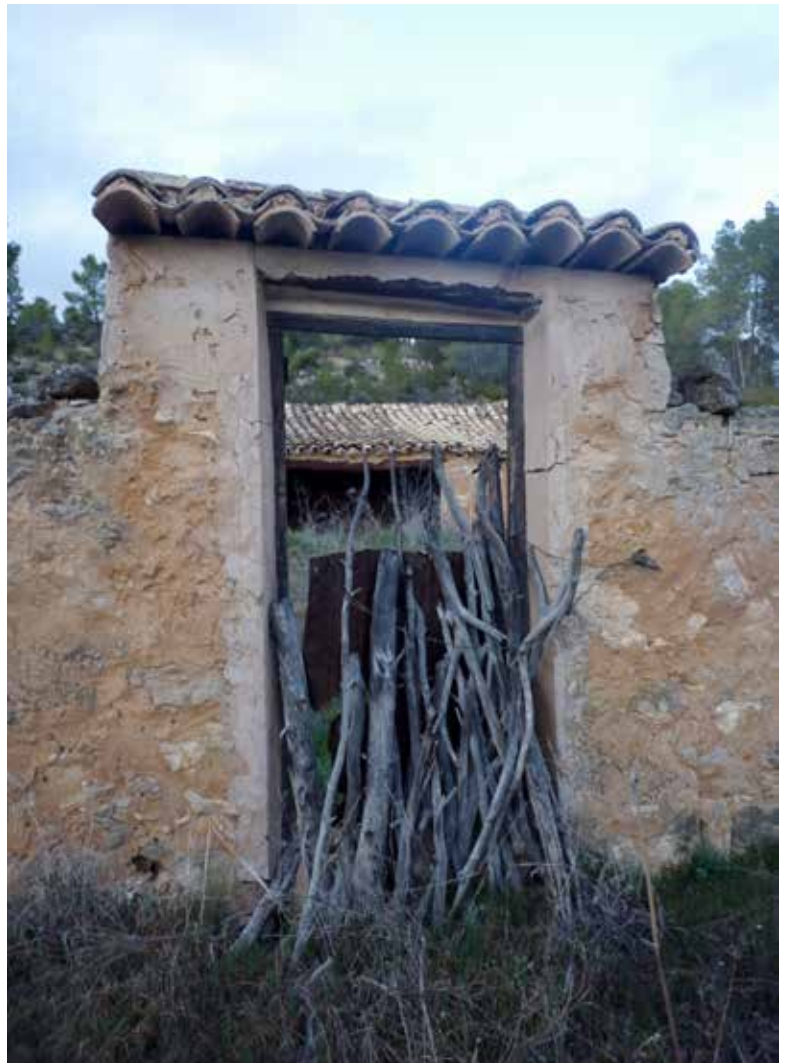
Puerta de acceso al corral de ganado por el “raso”. Corral de El Hornillo en la Derrubiada venturreña.

El **raso** era la parte al descubierto del corral. Era la zona más amplia de toda la construcción y en él se encontraban de normal las ovejas, siempre que la lluvia o el calor no desanimara a los animales a salir del cubierto. La puerta de acceso al corral se encontraba en el raso. Dentro de esta parte no se hallaba ningún tipo de construcción o mobiliario, exceptuando los barracones, que eran bastante habituales, aunque no imprescindibles.

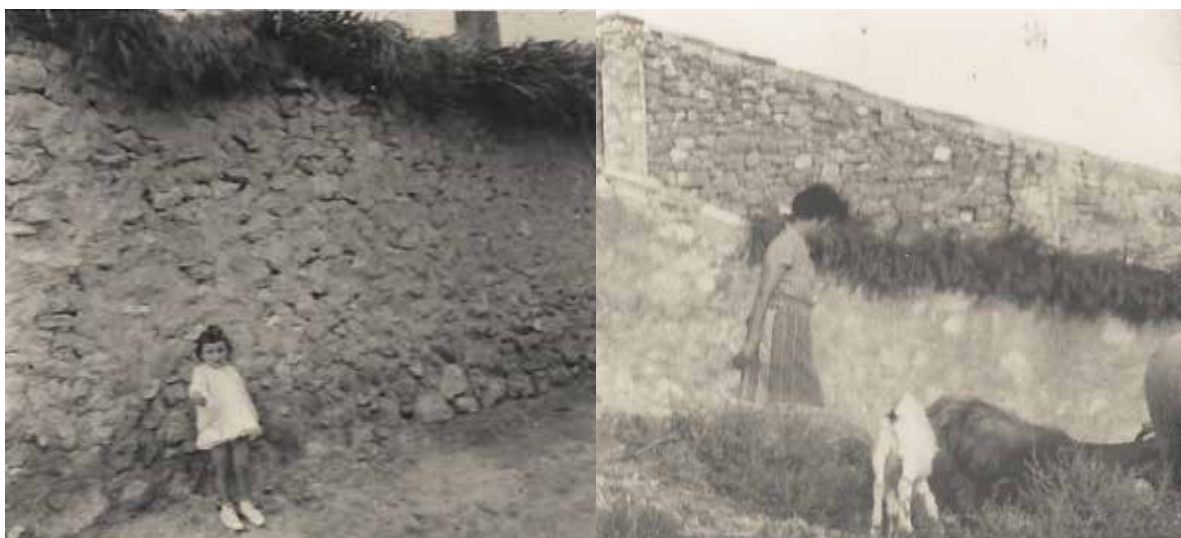
Muros de tapia irregular con sus garbas de pino sobre el muro

Las **tapias** de los corrales no eran muy altas, entre un metro y medio y dos metros de media. Lo suficiente para que el ganado no pudiera saltar y dispersarse, lo que suponía poder acabar antes la obra y con menos material de construcción. Pero esto también podía ser un inconveniente porque permitía que animales salvajes saltasen y ocasionaran estragos dentro del corral, especialmente las zorras. Para solucionar este problema se colocaban garbas de ramas sobre el muro, evitando que los animales pudieran agarrarse en lo alto de la tapia e introducirse. Las garbas se ataban con una jareta de esparto no picado y eran habitualmente de ramas de pino o de sabina en menor medida. Los propietarios de los corrales recogían las gavillas de ramas de pino o sabina aún verdes y las colocaban sobre los muros, sujetándolas con piedras para que el viento no las moviera de su sitio. Con el paso del tiempo, se secaban y quedaban aplastadas. Era entonces cuando resistían durante años, al estar bien sujetadas sobre la tapia por su propio peso adaptado a la forma del muro, sin que se pudiesen mover a causa del viento, la lluvia o los estragos del sol. Solamente la “piedra” (los pedriscos) podía perjudicar a las

garbas, momento en el que los interesados debían colocar nuevas ramas para restituir los daños ocasionados.

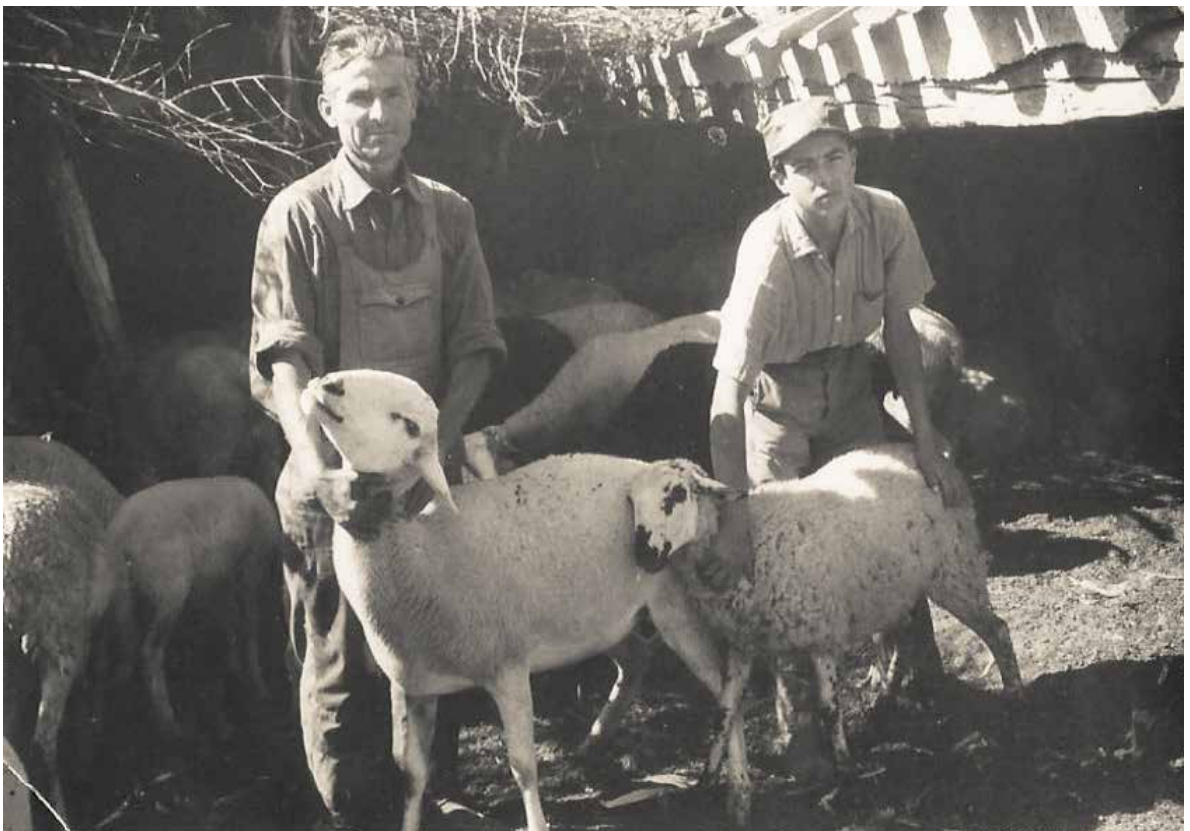
Pastores en un corral, se aprecia el cubierto y el barracón

El **barracón** se trata de una prolongación de la cubierta cuando esta no era capaz de albergar a todo el ganado. Dispuesto en alguna esquina o *cornero* del muro, da sombra y al encontrarse más aireado que el cubierto era muy frecuentado por las ovejas. El material usado en su fabricación eran ramas de pino y a veces de sabina, si se disponían de ellas. Las ramas verdes se acomodaban en la cubierta de manera vertical y una vez se seca-

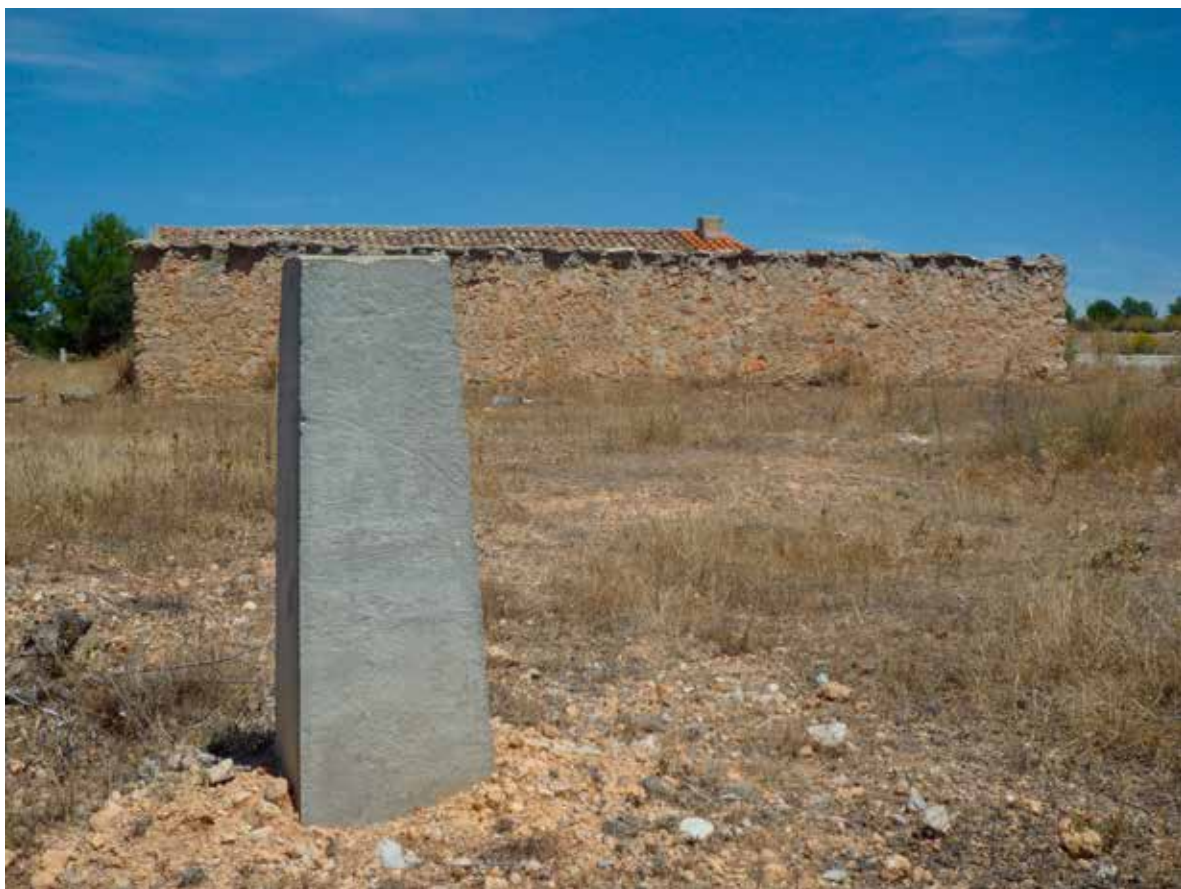
ban alcanzaban gran resistencia, llegando a durar mucho tiempo sin necesidad de apaño alguno. Todo ello colocado sobre una telaraña de troncos de madera soportados por la tapia del corral. En el caso de que el barracón fuese muy grande, se apuntalaban los troncos horizontales con troncos delgados verticales desde el suelo.
